Evaluación de daños en viviendas en la zona Norponiente de Chilpancingo, gro.

Damage assessment to homes in the Northwest area of Chilpancingo, gro.

Roberto Arroyo Matus¹, Luis Eduardo Vásquez Castrejón^{2*}, Habacuc Cerón Bustos², Luis Enrique Bello Castro².

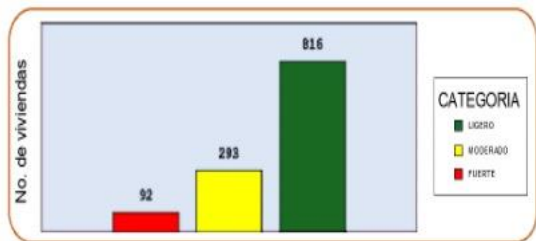
Figura 3. Distribución de daños en viviendas de la zona norponiente (septiembre de 2024).

De acuerdo al análisis realizado en las viviendas de las 18 colonias revisadas, se obtuvieron los siguientes resultados: De un total de 1201 viviendas analizadas en el mes de septiembre de 2024, 816 viviendas no contaban con daños evidentes o tenían daños mucho muy leves (color verde); 293 viviendas fueron catalogadas con daño moderado (en color amarillo), y 92 viviendas fueron catalogadas con daño grave (en color rojo), las cuales por el nivel de deterioro ya no debían ser habitadas, más sin embargo, en algunas todavía se encuentran habitadas.

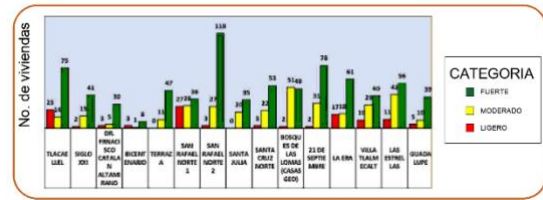
Figura 4. Distribución de daños en viviendas de la zona norponiente, por colonias.

En la siguiente imagen se puede observar el tipo de afectaciones en la zona norponiente; en este caso, por colonias. Puede apreciarse que algunas colonias aún no presentan daños graves, pero con el paso del tiempo y por efectos climatológicos, no se descarta que también se puedan presentar casos de viviendas con daños graves en el mediano plazo, sobre todo, si se considera que el proceso de reptación de la ladera no se ha detenido.

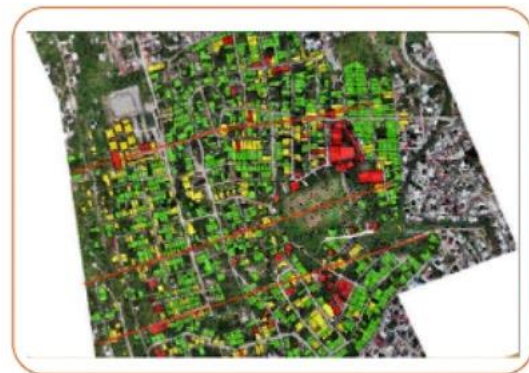
Figura 5. Mapa de la identificación de daños de la zona norponiente (en el mes de septiembre de 2024).
