Evaluación de daños en viviendas en la zona Norponiente de Chilpancingo, gro.

Damage assessment to homes in the Northwest area of Chilpancingo, gro.

Roberto Arroyo Matus¹, Luis Eduardo Vásquez Castrejón^{2*}, Habacuc Cerón Bustos², Luis Enrique Bello Castro².

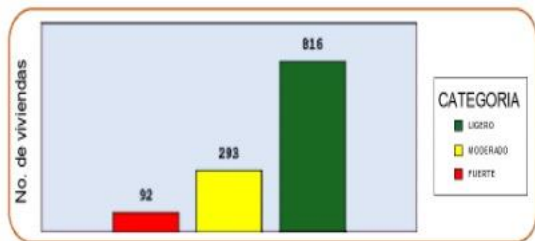
Figura 3. Distribución de daños en viviendas de la zona norponiente (septiembre de 2024).

De acuerdo al análisis realizado en las viviendas de las 18 colonias revisadas, se obtuvieron los siguientes resultados: De un total de 1201 viviendas analizadas en el mes de septiembre de 2024, 816 viviendas no contaban con daños evidentes o tenían daños mucho muy leves (color verde); 293 viviendas fueron catalogadas con daño moderado (en color amarillo), y 92 viviendas fueron catalogadas con daño grave (en color rojo), las cuales por el nivel de deterioro ya no debían ser habitadas, más sin embargo, en algunas todavía se encuentran habitadas.

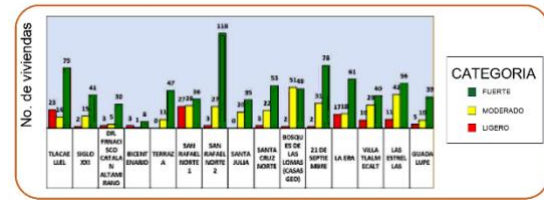
Figura 4. Distribución de daños en viviendas de la zona norponiente, por colonias.

En la siguiente imagen se puede observar el tipo de afectaciones en la zona norponiente; en este caso, por colonias. Puede apreciarse que algunas colonias aún no presentan daños graves, pero con el paso del tiempo y por efectos climatológicos, no se descarta que también se puedan presentar casos de viviendas con daños graves en el mediano plazo, sobre todo, si se considera que el proceso de reptación de la ladera no se ha detenido.
