Propuesta metodológica para la evaluación rápida de la vulnerabilidad sísmica de hoteles construidos antes de 1985 en la zona tradicional de Acapulco, Guerrero, México.

LÓPEZ-GAMA, Roberto*†, ARROYO-MATUS, Roberto, GUINTO-HERRERA, Esteban Rogelio, CUEVAS-SANDOVAL, Alfredo.

Universidad Autónoma de Guerrero.

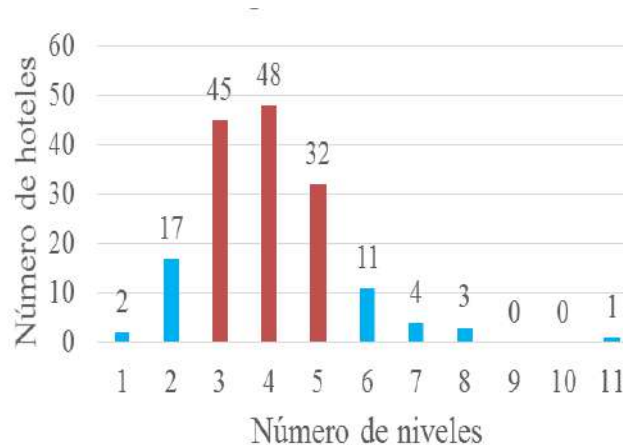
Gráfica 1: Clasificación de hoteles de la Zona Tradicional por número de niveles (fuente propia).

Del censo se obtuvo también el número de niveles de cada uno de los hoteles. La gráfica 1 muestra la clasificación de las estructuras por número de niveles.

De acuerdo a la gráfica 1, donde se clasificaron de acuerdo al número de entrespisos, los edificios que predominan son de 3 a 5 niveles, representando el 81% de la población de hoteles. Es por esta razón que la muestra estudiada ulteriormente, se eligió de entre este rango.

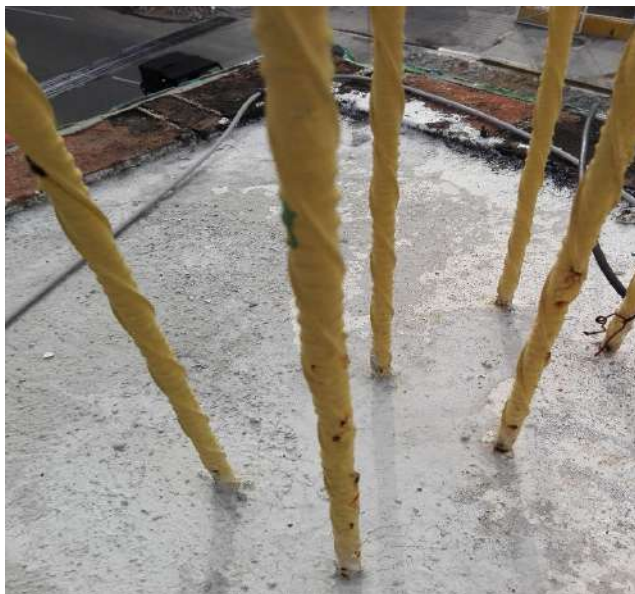
Imagen 1: Acero utilizado en los hoteles 13A y 14A (fuente propia).

Su antigüedad se dedujo con base al tipo de acero de refuerzo utilizado, ya que el tipo de corrugación detectada se fabricaba en la década de los 70's del siglo pasado (imagen 1).

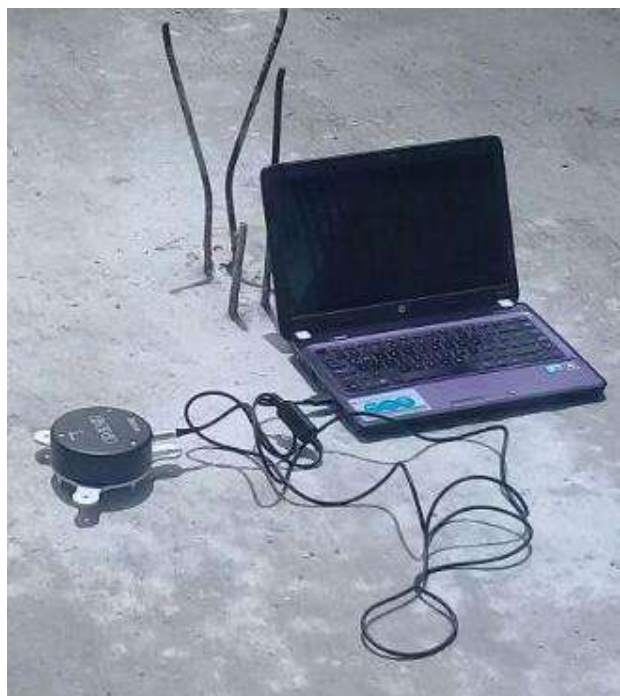
Imagen 3: Acelerógrafo para prueba de vibración ambiental (fuente propia).

Habiendo obtenido los resultados del modelo analítico, se procedió a instrumentar el hotel modelado para realizar en él, una prueba de vibración ambiental. Se empleó un acelerógrafo triaxial GEA modelo G535008, el cual proporciona un registro de aceleraciones para obtener, tras la aplicación del método de Nakamura o cocientes espectrales, el periodo fundamental de la estructura (Lermo, J. F., 1994). En la Imagen 3 se muestra, a manera de ejemplo, la instrumentación de uno de los edificios estudiados.

Comparando el periodo de vibración obtenido con el ECOgcW y el obtenido con el acelerómetro, se pudo verificar que el modelo analítico propuesto era en este caso, adecuado.

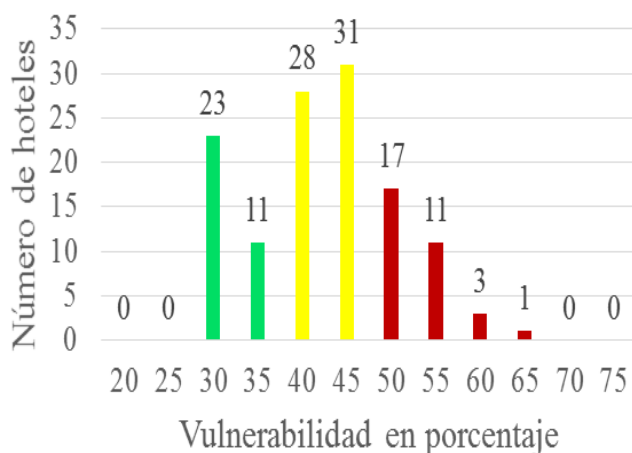
Gráfica 2: Vulnerabilidad de hoteles (fuente propia).

Con los parámetros asignados a cada relación de la geometría en planta y elevación se elaboró la gráfica 2, donde se representan los grados de vulnerabilidad de cada hotel.

Con base en la información obtenida, se observa que en la gráfica 2 se clasifica el 27.2% de hoteles con Vulnerabilidad Baja, el 47.2% con Vulnerabilidad Media y el 25.6% restante, con Vulnerabilidad Alta. Es decir, prácticamente la cuarta parte de los hoteles de la Zona Tradicional de Acapulco presentan una vulnerabilidad alta.
